**A INCORPORAÇÃO DE CONCEITOS AMBIENTAIS AO MEIO RODOVIÁRIO:
PROPOSTA DE ÍNDICES PARA LEVANTAMENTO DA QUALIDADE
DE EQUIPAMENTOS EM SEU AMBIENTE DE INSERÇÃO E
ANÁLISE DA OCUPAÇÃO DO LEITO ESTRADAL
PR - 405 TRECHO CACATU - GUARAQUEÇABA**

Dissertação apresentada como requisito parcial à obtenção do grau de Mestre em Ciência do Solo, Curso de Pós-graduação em Ciência do Solo, Setor de Ciências Agrárias, Universidade Federal do Paraná.

**CURITIBA
2003**

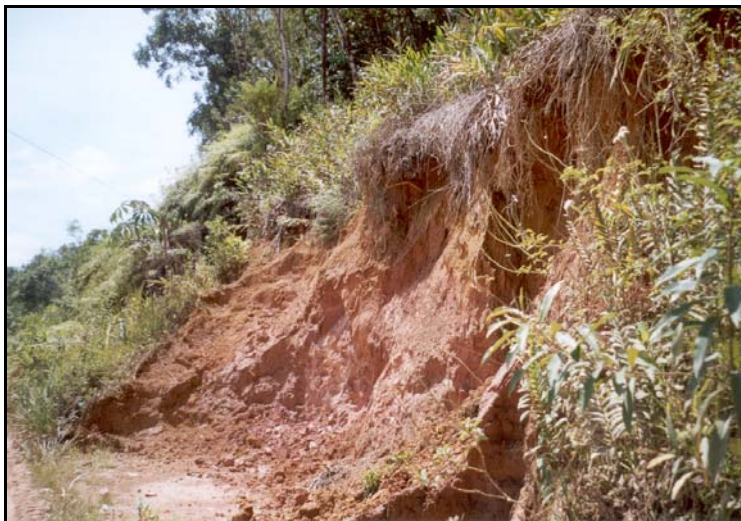
FIGURA 4 - ÁREA DE EMPRÉSTIMO SEGMENTO km 0 -10

Por se tratar de área de forte vocação conservacionista a educação ambiental deve ser entendida como aliada no desenvolvimento pessoal, que no segmento em tela observa-se insípida engajamento da população. Pois, em desvios observados como: "Vegetação exótica à margem da rodovia" e "Lixo" nota-se que existe uma carência de atividades e da atuação, junto às comunidades, de projetos que sensibilizem e ampliem a percepção com relação ao meio. Através destes programas é possível promover as coletas de lixo, em caso da não existência e, melhorar caso a mesma seja subdimensionada para as comunidades envolvidas. É possível também em paralelo avaliar a frequência, a regularidade, a disposição adequada e a triagem dos materiais descartados. Ao se trabalhar com as comunidades os aspectos da vegetação nativa, pode-se implantar concomitantemente pequenos pólos de produção de mudas nativas, para eventualmente serem utilizadas nas recomposições. Outro fator a corroborar na obtenção de resultados positivos para a implantação de programas de educação na comunidade é quanto à ocorrência do próprio desvio, em que o material descartado não é encontrado ao longo de toda a rodovia e, sim, em local determinado o que confirma sua característica pontual. O tratamento deste fato deve ser iniciado pelos locais onde houve casos e estendido aos demais pontos da rodovia para que o aprendizado tenha a finalidade preventiva. Também é importante considerar que programas de educação ambiental são de baixo custo e apresentam resultados eficientes em curto prazo.

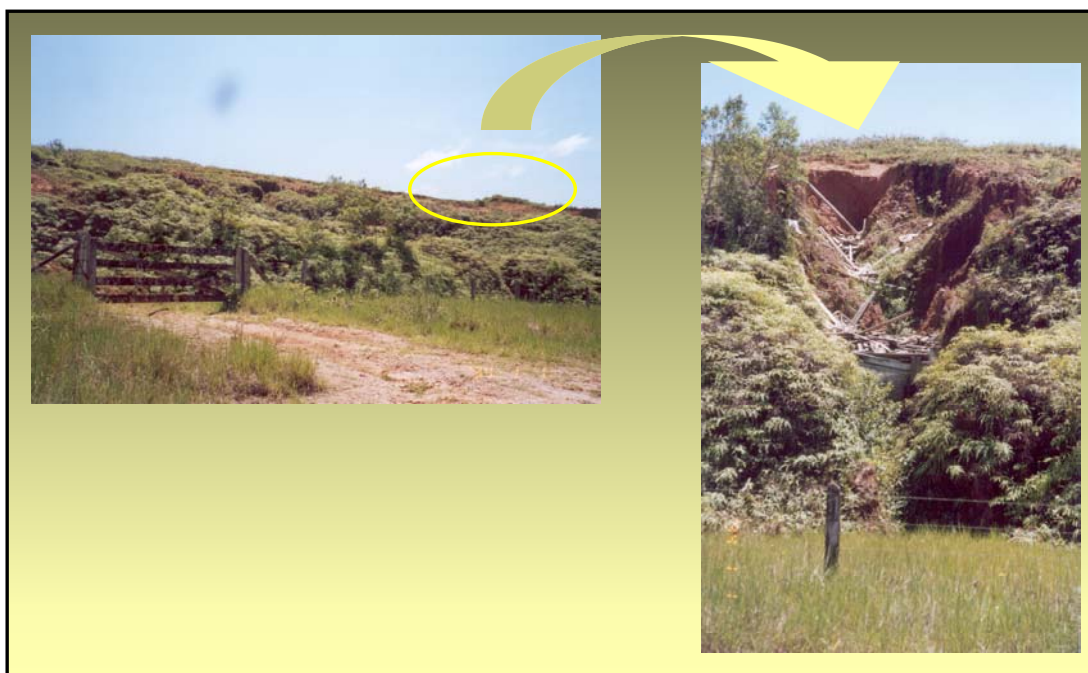
FIGURA 5: EROSÃO EM FAZENDA DE CRIAÇÃO DE GADO – EXTERNALIDADES À PR-405 (BELIA & BIDONE, 1993)

O segmento da legislação ambiental que prevê o manejo adequado das terras e a manutenção da vegetação na APA de Guaraqueçaba não está sendo evidenciado, em áreas alheias à PR-405 são detectadas externalidades à estrada, como na lateral esquerda da faixa, aproximadamente 30m de distância do limite da estrada inúmeras agressões merecem registro como: erosões em áreas de criação de gado, disposição irregular de lixo e a ocupação e retirada ilegal de recursos naturais.

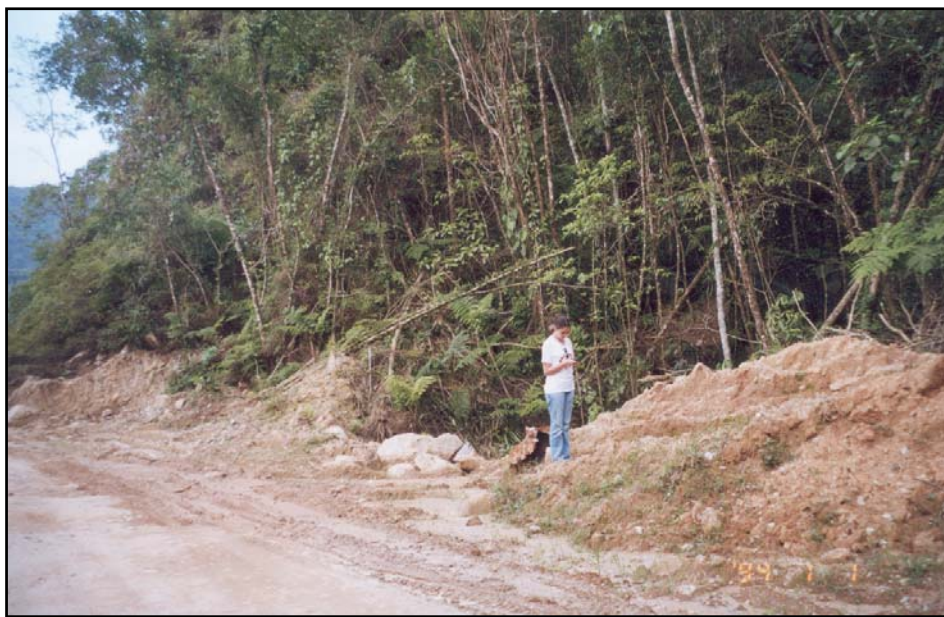
FIGURA 7 – BOTA-FORA E ÁREA DE EMPRÉSTIMO IRREGULAR NA PR-405

sua característica de utilização e aplicação do recurso financeiro. É prudente a realização de análises operacionais complementares relativas à recomposição dos desvios, em parceria com os órgãos ambientais responsáveis, uma vez que se trata de rodovia em área de proteção ambiental e que deve ser concebida como tal.

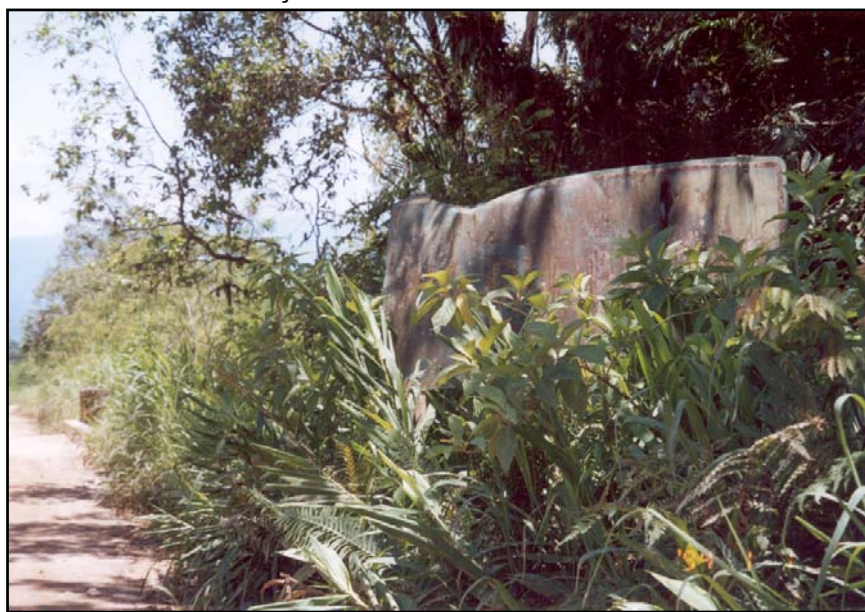
FIGURA 8 – SINALIZAÇÃO NO RIO CUPUIVINHA

O Rio Cupiuvinha, dos treze rios estudados foi o único a apresentar a placa de obrigatória de sinalização indicando a presença de curso d'água. A mesma, entretanto, estava mal posicionada, com pouca visibilidade e em péssimas condições físicas. O IC = 25 também se deveu ao baixo desempenho do fator margem – “Vegetação Arbórea e Vegetação Rasteira” com 1 ponto cada. As características levantadas sobre o rio, em dia nublado e com sol, dizem respeito a sua largura variando entre 1-2 m e profundidade entre 0,1 - 0,3m. A correnteza é forte e os aspectos da água quanto à coloração e odor, não são contemplados. Sugere-se a colocação de equipamentos de segurança no fator ponte, como proteções e sinalização. É pertinente reafirmar a necessidade na melhoria das margens do curso d'água, para isso, sugere-se a reintrodução de essências nativas que assegurem a proteção marginal no curso d'água e se evita o carreamento de sólidos para o rio.

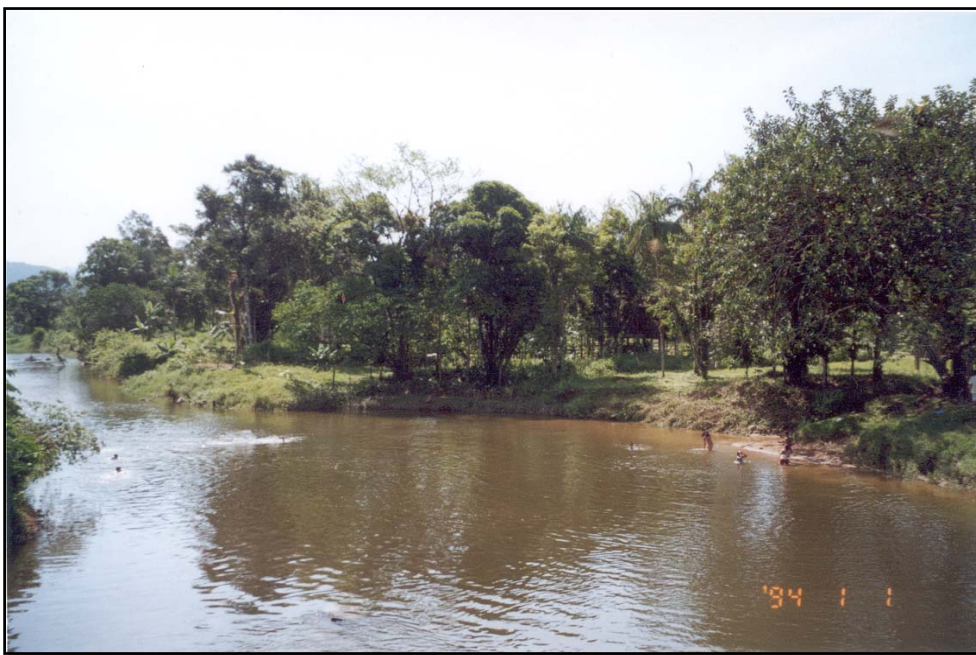
FIGURA 9– RIO TAGAÇABA – EQUIPAMENTOS DE LAZER NA PR – 405

O Rio Tagaçaba obteve IC = 22 esse índice deveu-se aos fatores sociais de ocupação dos equipamentos e ao apelo turístico atualmente observado na região. As características apresentadas pelo rio são: largura entre 20 - 50m, profundidade superior a 1m e correnteza fraca. A coloração e o odor não são perceptíveis. Como mencionado anteriormente, a ocupação ao redor deste rio é intensa quando comparada a ocupação dos outros rios, esse fato é comprovado pela presença de equipamentos turísticos como bares, restaurantes, churrasqueiras, banheiros e latrinas, densa ocupação residencial sazonal e efetiva, estacionamentos e descarte de resíduos domésticos. O fator ponte apresenta proteção lateral, porém em situação precária, necessitando manutenção. A vegetação arbórea nas margens do rio foi retirada, permanecendo esparsos indivíduos que proporcionam sombra aos turistas e o solo coberto por gramíneas. Sugere-se uma discussão interdisciplinar sobre a ocupação e o uso atual do curso d'água e de suas margens, além do planejamento de ações restritivas e eficientes que impeçam a degradação já instalada.

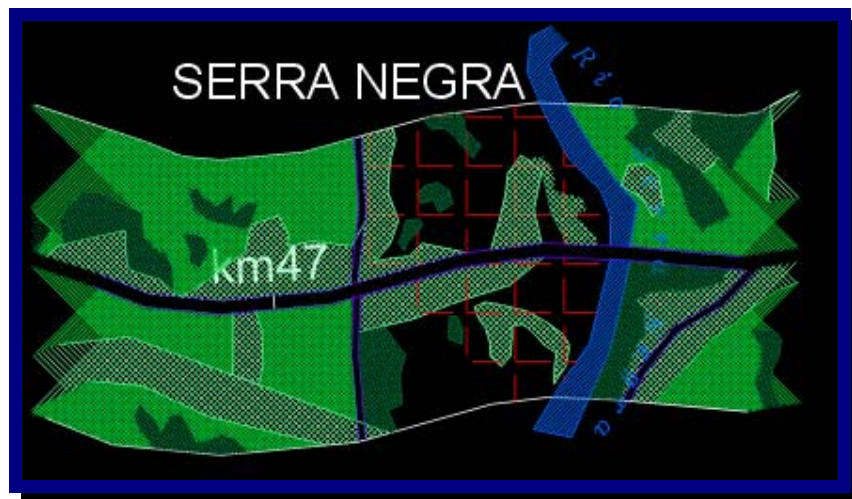
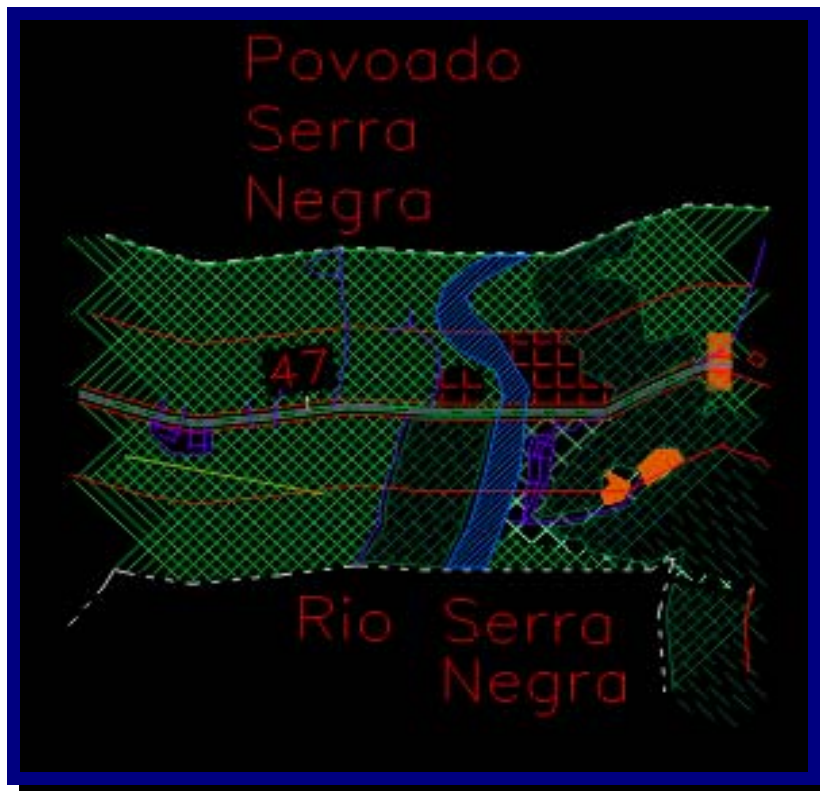
A comunidade de Serra Negra encontrava-se restrita somente à lateral esquerda da estrada à aproximadamente 100m de distância do rio Serra Negra. A comunidade era constituída por poucas moradias, com aproximadamente 300m² de área ocupada e o entorno da comunidade se apresentava totalmente desprovido de vegetação. Nos anos de 1980 esta comunidade assumiu uma área de aproximadamente 3.000 m² tomando ambas as laterais da estrada, mas restrita a somente uma lateral do rio; e nos ano de 1999, contava com uma área de aproximadamente 800m². O que demonstra um sensível decréscimo da densidade, porém a comunidade tornou a restringir-se à lateral esquerda da estrada e a ocupar ambas as margens do rio Serra Negra.
